見積概要

投資用資産(店舗)テナント新募集にあたっての内装、外装、設備改修提案

木造2階建 1階部分 構造

築年月 昭和34年(築50年)

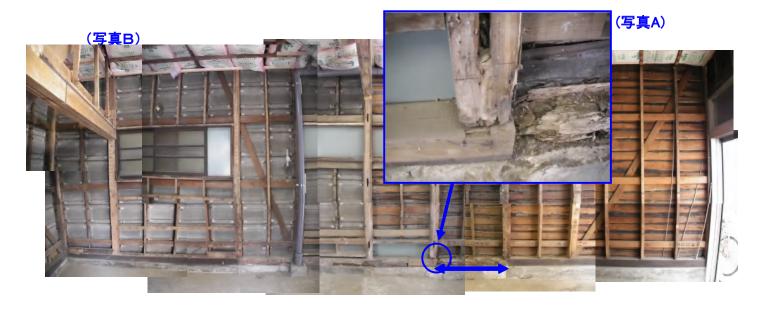
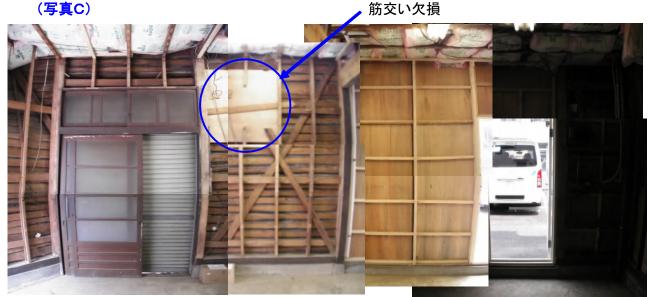
<u> </u>	
	木部の腐朽	×	一部腐朽、蟻害痕有り(写真A)
	存在壁量	×	(写真B)(写真C)及び存在壁量計算参照。 重要な項
3	軟弱地盤	Δ	資料なし不明
	盛り土地盤	0	現地状況より盛り土は無いと思われる。
⑤	基礎材料	0	コンクリート
6	オーバーハング	×	建物角部に有り
	狭小間口	×	竣工年代に多く見られた店舗併用住宅
	筋交い	×	欠損部位有り(写真C)
9	接合部	×	金物不使用(写真B)(写真C)

見解 従来、当該箇所そばに水廻り設備があった可能性。また土台上部に開口部跡が無い事から 湿気により含水率が高まり(35%以上)、腐朽とシロアリの発生が有ったと思われる。 現況は乾燥し、蟻も発見できないが、柱との接合部強度は劣化している。

対処 * 土台、柱(脚部50CM)とも交換。接合の際には金物を使用する。

* 腐朽土台上部の窓廻りにシーリング施工をする。

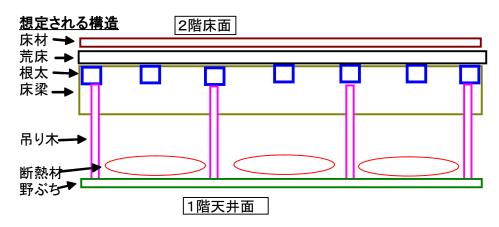
見解 現在、1階天井表面材は撤去されており、断熱材と垂木がむきだしの状態です。 2階側からの床仕上げ及び下地の施工状況は分かりませんが、木造である以上 遮音の対策を講じておく必要があります。

将来、1階が店舗として使用された時には、話し声、調理音、BGM、空調機作動音等の発生が確実です。また2階生活音の1階への伝播も予見されます。

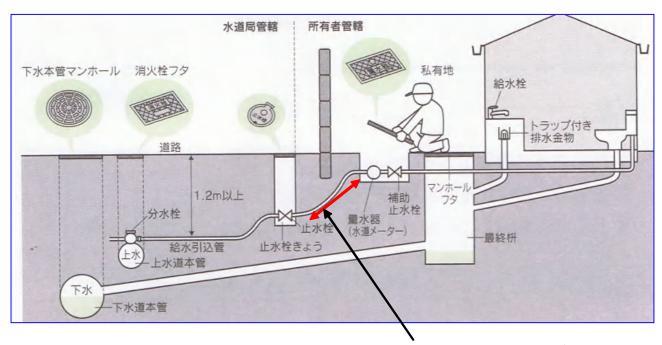
今回、飲食店前提で考えたときには、13MM径の給水管口径はミニマムと言えます。 また、既存の貯水枡を使用する事は、保健所及び水道局からの許可が出ないと思われます。

この管から替える必要があるので 道路の掘削が必須となる。

対処 根本的な解決には引き込み管よりの口径を20MM以上に変更する事ですが、 諸条件が揃う事と道路掘削等を含めて50万円前後の費用が予想されます。(下図参照) 今回は、局メーターより屋内までの引き込み管と止水栓一個の設置までで良いかと思います。
